Falképrestaurálás az edelényi kastély festett termeiben (2009–2011)

*Boromisza Péter – Brutyó Mária – Csanda Jenő – Győri Lajos – Fabó Éva
– Forrai Kornélia – Gyarmati András – Heitler András – Hoós Mariann
– Jeszeniczky Ildikó – Nemessányi Klára – Sztrakai Judit – Verba Erika*

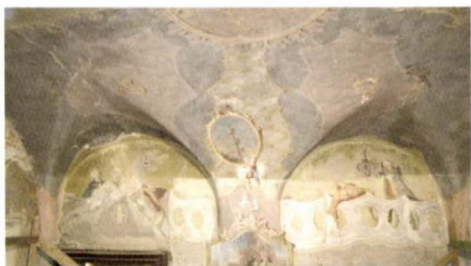
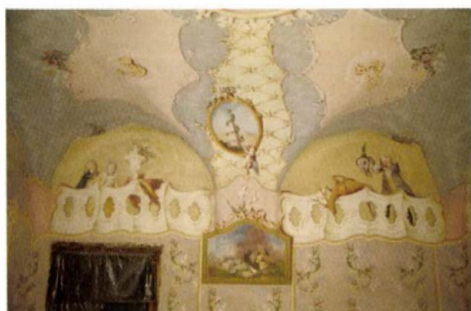
2. kép. 103. szoba. Az oldalfal lunettái a) átvételi állapotban és b) restaurálás után.

Fig. 2. Room 103. Lunettes (a) in their initial condition and (b) after restoration.

A hosszadalmas és több fázisban történt feltárás, tisztítás során különféle eljárásokat alkalmaztunk, amelyek eredményeként napvilágra került az eredeti elegáns, hűvös színvilág és számos olyan festői részlet, melyeket az átfestések addig elfedtek. A mélyrétegi és felületi konzerválás után a nagy kiterjedésű vakolathiányok pótlásához gyakorlott, jól képzett kőművesmester segítségét vettük igénybe. A kisebb hiányokat különféle színű és szemcseméretű homok felhasználásával készített, az eredeti felülethez jól illeszkedő glett-anyaggal egészítettük ki (3–4. kép).

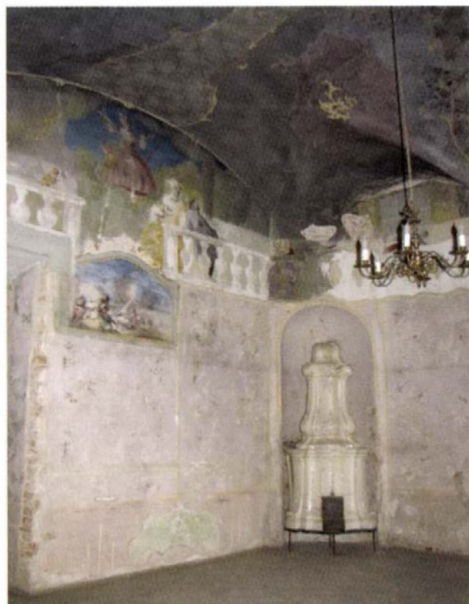
3. kép. 103. szoba. Az oldalfalak állapota restaurálás előtt.

Fig. 3. Room 103. The walls before restoration.

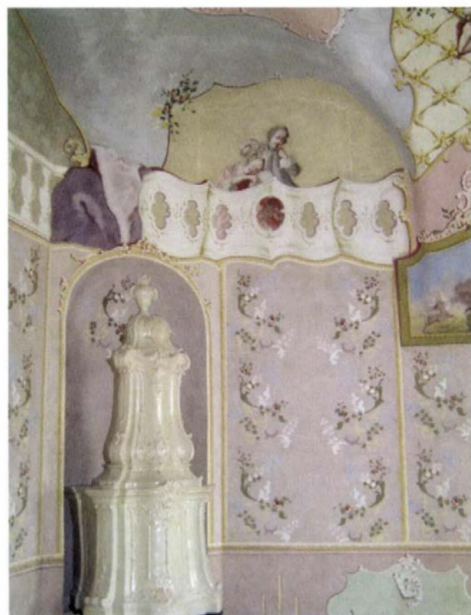
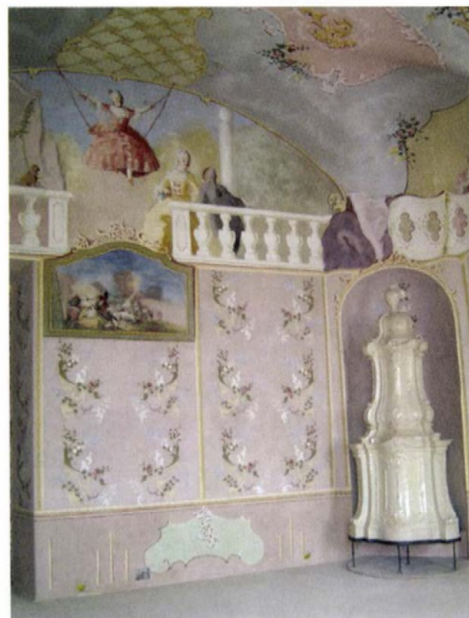
4. kép. 103. szoba. Az oldalfalak restaurálás után.

Fig. 4. Room 103. The walls after restoration.

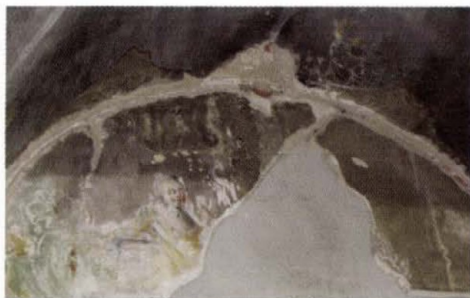
5. kép. 103. szoba, jelenet a kis postással. Hiányos állapot, restaurálás előtt.

Fig. 5. Room 103. Scene with the little mail carrier. Incomplete, before conservation.

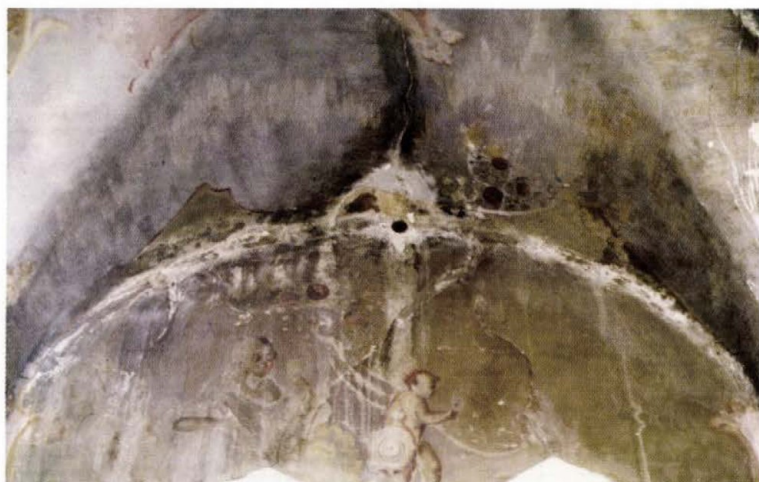
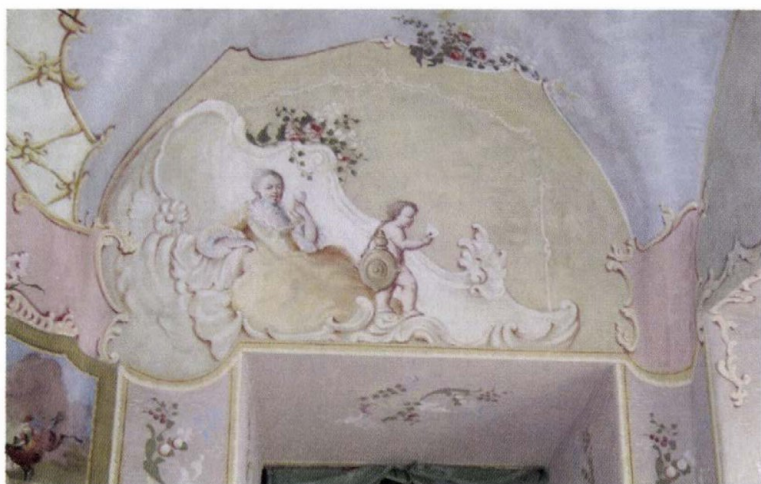
6. kép. a) Archiv felvétel a kis figuráról, még a falkép-részlet leválasztása előtt. b) A restaurált, rekonstrukcióval kiegészített jelenet.

Fig. 6. (a) Archive photograph of the little figure, taken before this part of the painting had been removed from the wall. (b) The scene after restoration, with a reconstruction of the figure.

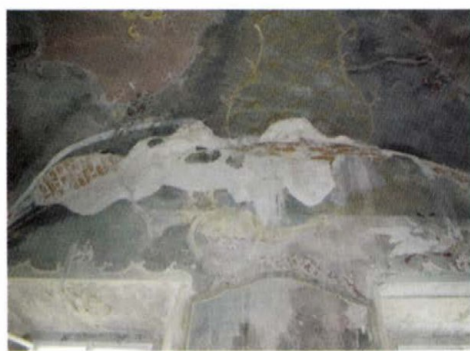
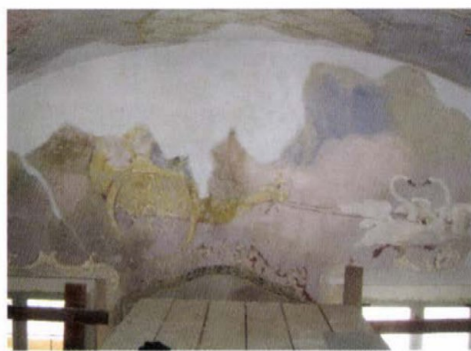
A nagy lunetta Vénusz alakja sajnos már a rendelkezésünkre álló archív felvételeken is rendkívül sérült, átfestett és hiányos volt. A figura elhelyezkedését és mozdulatának jellegét lehetett csak sejteni, a finom részletek megformálásához azonban már Lieb – a környező szobákban és a monoki Andrássy-kastélyban festett – nőalakjainak tanulmányozása jelentett segítséget (7–8. kép).

7. kép. 103. szoba, jelenet Vénusszal. Az ablakok feletti nagy lunetta hattyúk vontatta Vénusz hintója a) a restaurálás megkezdése előtt, b) tisztítás és konzerválás után.

Fig. 7. Room 103, scene with Venus. Venus's chariot pulled by swans in the large lunette above the windows (a) before restoration, (b) after cleaning and conservation.

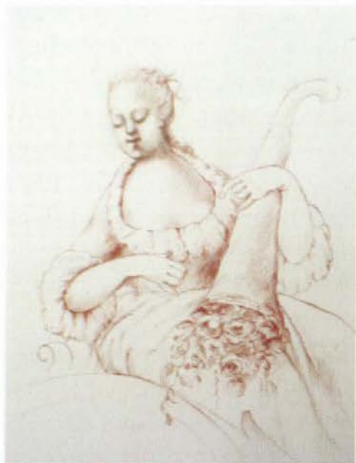
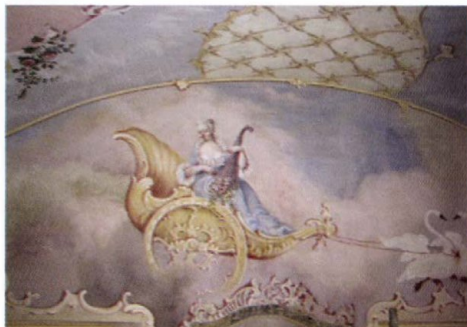
8. kép. 103. szoba, jelenet Vénusszal. *a)* Tanulmányrajz, illetve *b)* restaurált kompozíció a rekonstruált főalakkal.

Fig. 8. Room 103, scene with Venus. *(a)* Study drawing and *(b)* the restored composition with the main figure reconstructed.

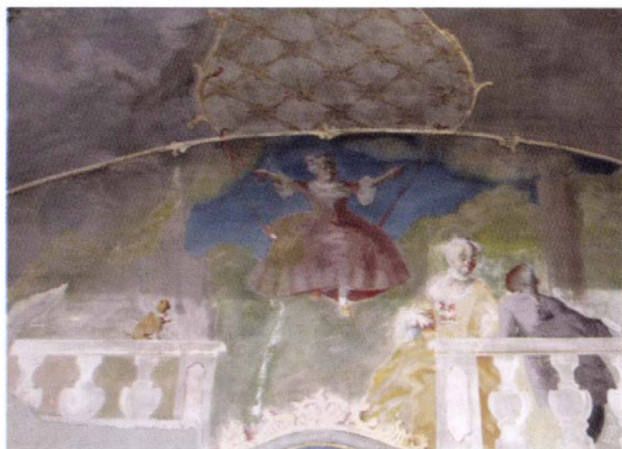
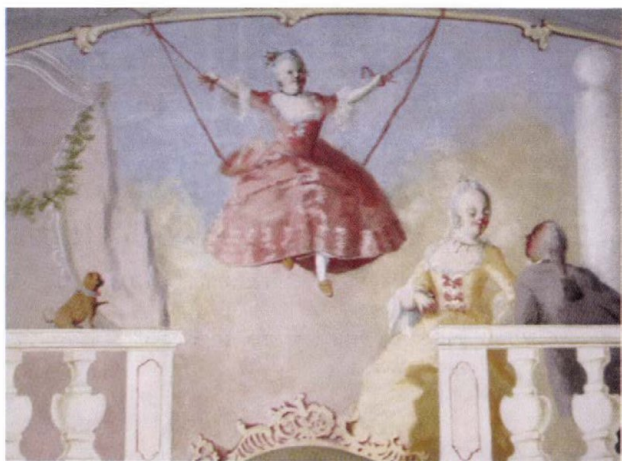
9. kép. 103. szoba, jelenet hintával. A szennyezett, megkopott fal-festmény *a)* átvételi állapotban és *b)* restaurálás után.

Fig. 9. Room 103, scene with a swing. The worn wall-painting *(a)* in its initial condition and *(b)* after restoration.

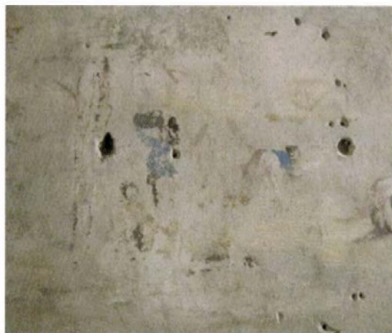
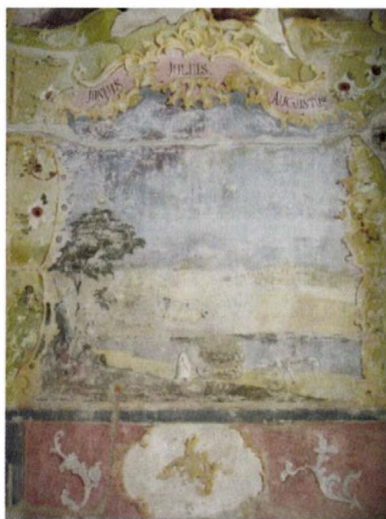
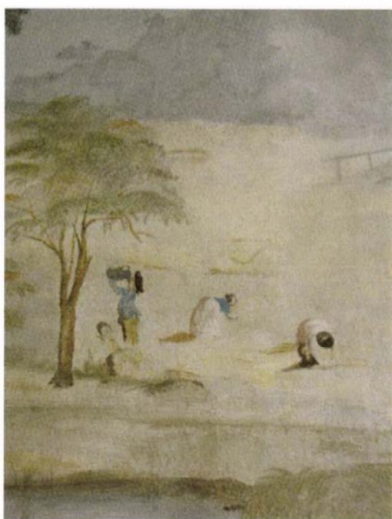
11. kép. 104. szoba, a Nyár. Az oldalfalak állapotára jellemző kopások és lyukak a restaurálás előtt.

Fig. 11. Room 104, Summer. Wear and holes typical of the walls before conservation.

12. kép. 104. szoba, a Nyár. A fal a) tömítés és b) retusálás után.

Fig. 12. Room 104, Summer. The wall after (a) filling and (b) retouching.

A festésréteg az összes oldalfalon mindenütt nagyon kopott, meggyötört állapotú volt, főként az alsó harmadban és az ablakbélétekben. A szándékos rongálások sem maradtak el: a könnyen elérhető sávban ujjal mélyítgetett lyukak, bekarcolások, rajzok éktelenkedtek (11–12. kép).

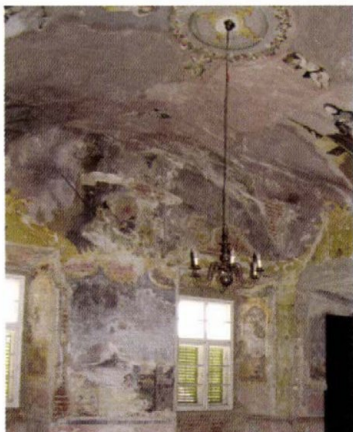
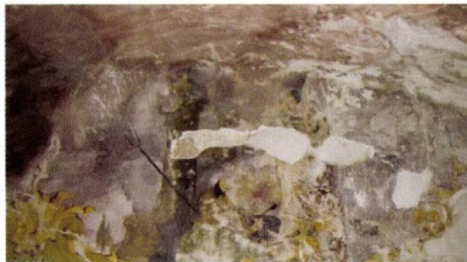
13. kép. 104. szoba, a Tél. A falak állapota az ablakok környezetében *a)* restaurálás előtt, *b)* tisztítás és vakolatpótlás után.

Fig. 13. Room 104, Winter. The walls near the windows (*a*) before restoration and (*b*) after cleaning and repairs to the plaster.

A retusálást visszafogottan, nagyrészt meszes festékekkel végeztük, de szükség szerint akril festékeket is használtunk. Az oldalfalak középképein a kopott hatást megőriztük, óvatosan bántunk a hozzátételekkel (13–14. kép).

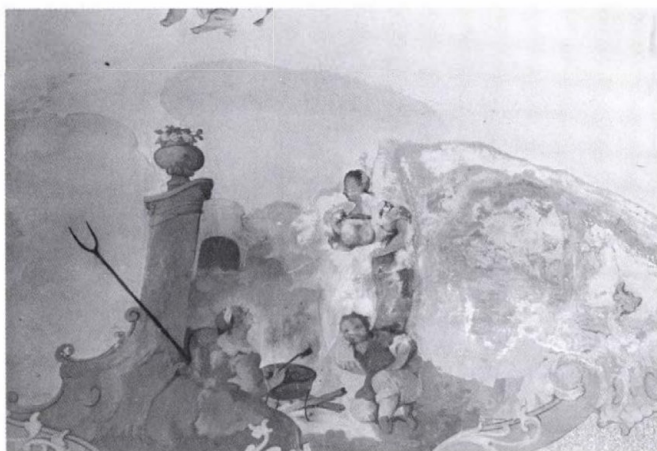
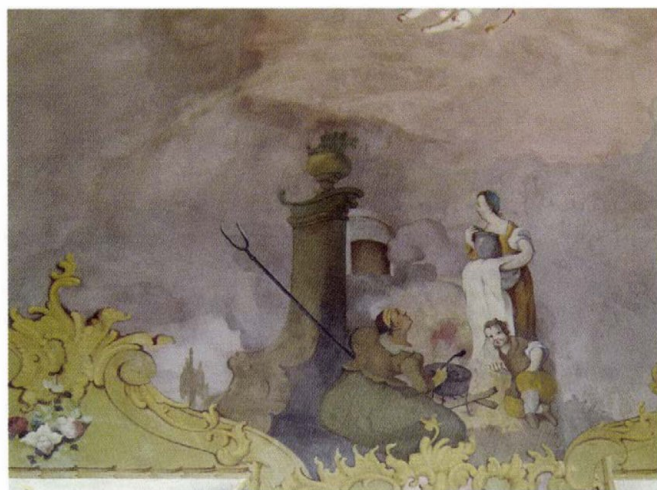
14. kép. 104. szoba, a Tél. *a)* Az archív felvétel, amelynek felhasználásával az alakok rekonstrukciója készült, *b)* a fal-festmény restaurálás után.

Fig. 14. Room 104, Winter. (*a*) The archive photograph used for the reconstruction of the figures and (*b*) the wall-painting after restoration.

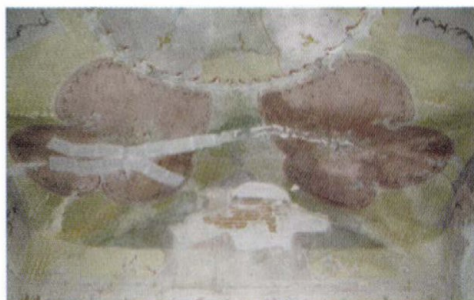
15. kép. 105. szoba. A beázások tönkretették a vakolatot a mennyezet és a kimozdult homlokzati oldalfal találkozásánál.

Fig. 15. Room 105. Seepage of water had destroyed the plaster at the juncture of the ceiling and the facade wall, which had suffered subsidence.

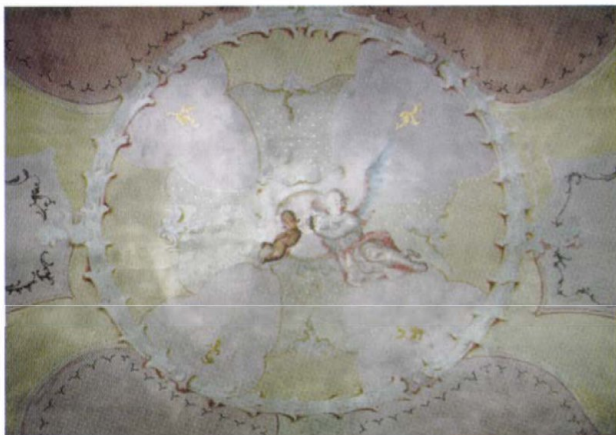
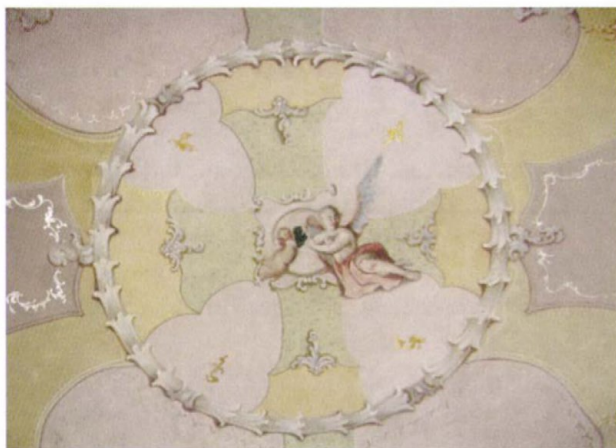
16. kép. 105. szoba, mennyezet. A középső figurális ábrázolás a) kezelés előtt és b) restaurálás után.

Fig. 16. Room 105, ceiling. The central figural depiction (a) before treatment and (b) after restoration.

A gazdag fémszínezés helyreállítását kétféle módon oldottuk meg. Ahol aranyozás volt, ott anyagának megfelelően arannyal pótoltuk a hiányokat, mert az ellenálló a környezeti hatásokkal szemben. Ahol ezüstözést találtunk, ott alu-metállal végeztük a fémszínezés pótlását. Tapasztalataink szerint az ezüst – akármilyen gondosan is védjük le – rövid időn belül reakcióba lép a környezetben lévő korrozív anyagokkal (feketedni kezd), és ez a folyamat egyre gyorsul, míg végül a fémszínezés élvezhetetlenné válik²² (16. kép).

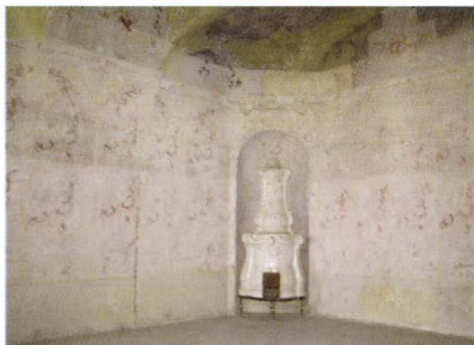
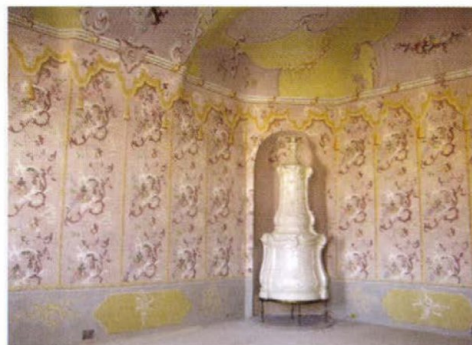
17. kép. 105. szoba. A kályhától balra eső oldalfal a) restaurálás előtt és b) után.

Fig. 17. Room 105. The wall to the left of the stove (a) before restoration and (b) after restoration.

A helyreállítás során a kopott állapot miatt fokozottan kellett mérlegelnünk a retusálás és a rekonstrukciós festés mértékét és arányát, hogy a megmaradt részleteket esztétikusan mutathassuk meg úgy, hogy az eredeti festést ne nyomja el a mi hozzátételünk. Bízunk benne, hogy a készítő művészi szándéka és az eltelt évszázadok lenyomata helyes arányban látható az általunk restaurált felületen.

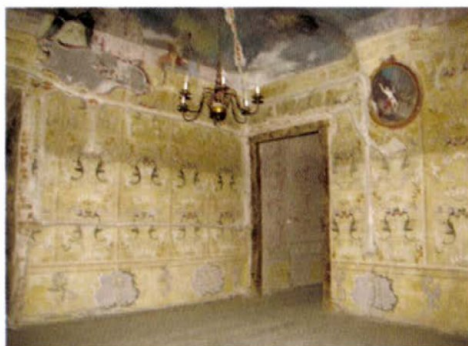
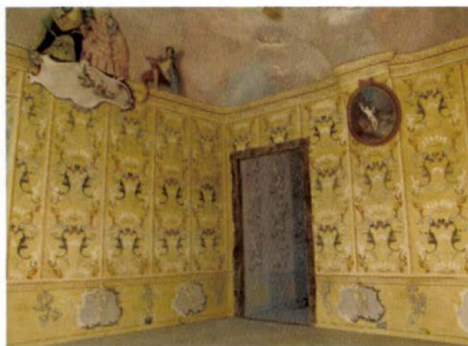
18. kép. 106. szoba. a) Az 1986–87-ben végzett tisztítás az oldalfalakat és a figurák alját is érintette. b) Az oldalfalak restaurálás után.

Fig. 18. Room 106. (a) The cleaning work performed in 1986–87 affected the walls and the lower parts of the figures, too. (b) The walls after restoration.

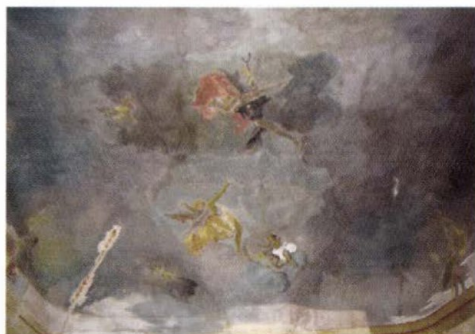
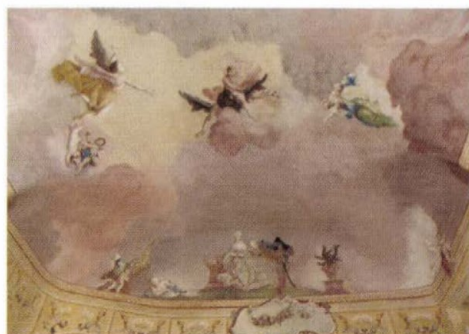
Az 1928. évi felújítás során a mennyezet egét teljesen átfestették kékre, a felhők eltűntek, a figurák elszennyeződött részleteit pedig átfestéssel tették világosabbá. Megerősítették az olyan sötét kontúrokat is, mint a szemek, hajak körvonalai. Idővel azután a világos átfestések megsötétedtek, a sötétek pedig kifakultak, ezért az alakok lassan formájukat veszítették.

19. kép. 106. szoba, az ég. a) A sötétkékre átfestett, kormos mennyezet jelentősen eltér az eredetileg világos, színes és levegős égtől. b) A festmény restaurálás után.

Fig. 19. Room 106, sky. (a) The ceiling, repainted dark blue and also sooty, differed significantly from the light, colourful, and airy appearance of the original. (b) The wall-painting after restoration.

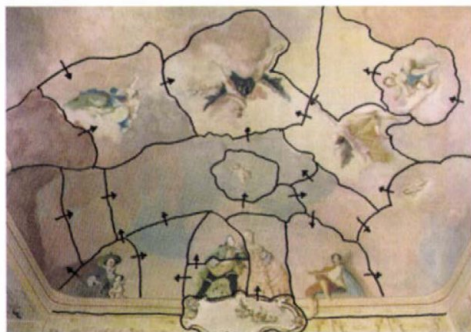
Fig. 20. Room 106. Drawing showing the 'seams' of the wall-painting. The arrows point towards the areas of plastering put on earlier.

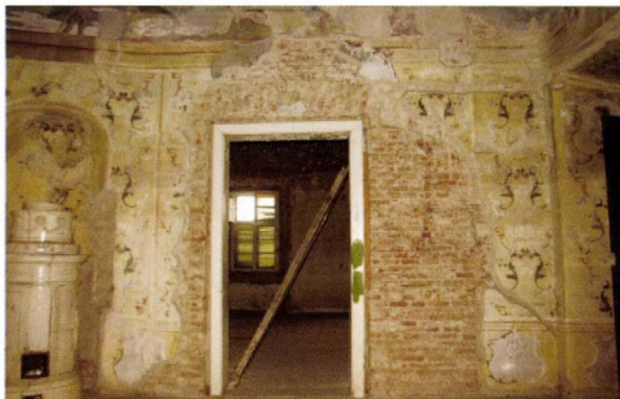
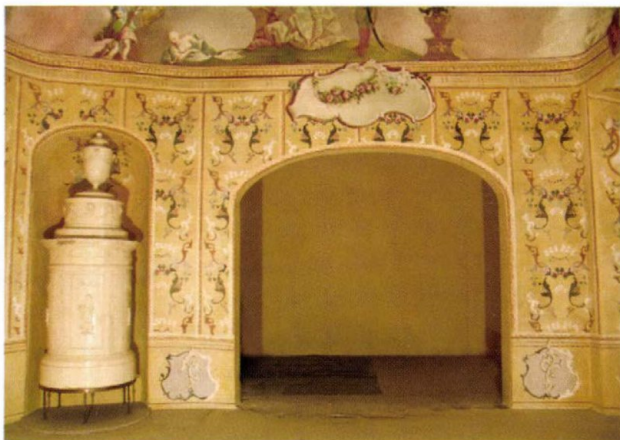
21. kép. 106. szoba. *a)* Az átalakított falnyílás a munka megkezdésekor, és *b)* a visszaállított alkóvfülke.

Fig. 21. Room 106. *(a)* The altered aperture at the start of the work and *(b)* the reconstructed alcove.

A jelenlegi tulajdonos a felújításkor mindenben vissza akart térni a 18. századi állapotokhoz, ezért a hálófülke-alkóv helyreállítása mellett döntött. A visszaállított helyiség nyílása körül rekonstruáltuk az eredeti festést, a keretelés és lábázat megoldása tekintetében a kályhafülkék kifestési rendjét vettük alapul. A döntés végül javára vált a helyiségnek, teljesen megváltoztatta térvizonyait, visszaadta eredeti mélységét, és jól érzékelteti korabeli használatát, eredeti funkcióját.

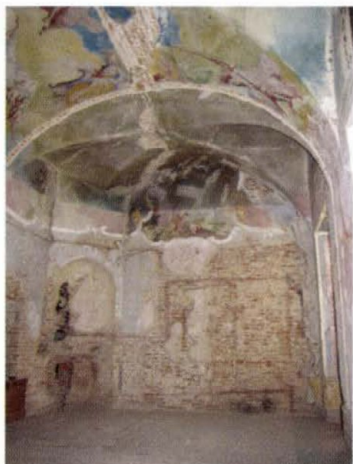
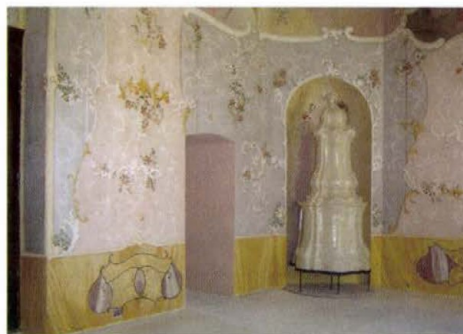
22. kép. 110. szoba, női háló. a) Kezdeti állapot, és b) az oldal-falak helyreállítás után.

Fig. 22. Room 110, lady's bedroom. (a) Initial condition and (b) the walls after restoration.

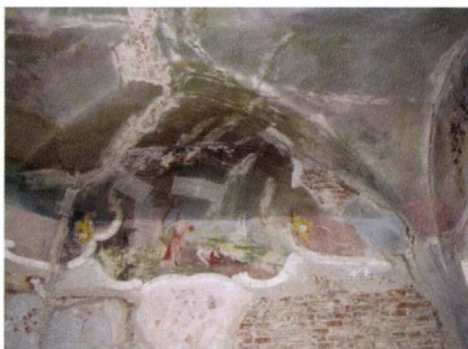
Az öngyilkosság jelenetének jó részét le kellett választanunk, mert a falszerkezet a korábbi bontások és átalakítások miatt megroppant. A vakolat a téglafaltól elvált, nagy kongó üregek tátongtak mögötte. Ráadásul a kép alatti falszakasz megbontása ismét szükségessé vált, mivel a jelenlegi helyreállítás során az oratóriumra vezető ajtót vissza kellett helyezni, az eredeti állapotnak megfelelően. Injektálással nem lehetett volna biztonságosan rögzíteni a levegőben lógó nagy és nehéz freskódarabokat.

23. kép. 110. szoba, Thisbe. A megroppant fal-szerkezet darabjai leomlással fenyegettek.
Fig. 23. Room 110, Thisbe. The cracked pieces of wall were close to falling off.

A leválasztást 2010 januárjában, még a munkálatok megkezdése előtt végeztük el. Metilcellulóz kötőanyaggal két réteg gézt ragasztottunk az előzőleg – a hideg miatt csak nagyjából – megtisztított falkép veszélyeztetett részére. Száradás után a repedések vagy más képi vonalak mentén géppel, teljes keresztmetszetében átvágtuk a vakolatot. A leválasztott darabokat előre elkészített „tálcákon” becsomagoltuk és műhelybe szállítottuk. A teljes vastagságában, „húsában” leválasztott részleteket elvékonyítottuk, majd a hátoldal konzerválása következett Paraloid B72 oldat bevitásával. Ezután a „bőrére” vékonyított falképek hátoldalát Plextol B 500 és diszperziós festék segítségével felragasztott gézrétegekkel megtámasztottuk, majd az előoldalról a gézrétegeket mosással eltávolítottuk. Ezután következett a felület teljes tisztítása és konzerválása. A freskótöredékeket a falazat rendbetétele után flexibilis csemperagasztóval ragasztottuk vissza a helyükre (23–25. kép).

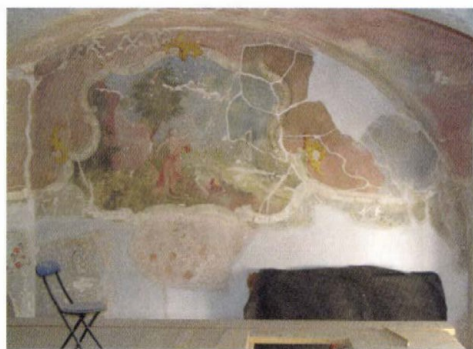
24. kép. 110. szoba, Thisbe. A leválasztott, majd konzolidált darabok visszaépítés után.
Fig. 24. Room 110, Thisbe. The removed and consolidated pieces after reattachment.

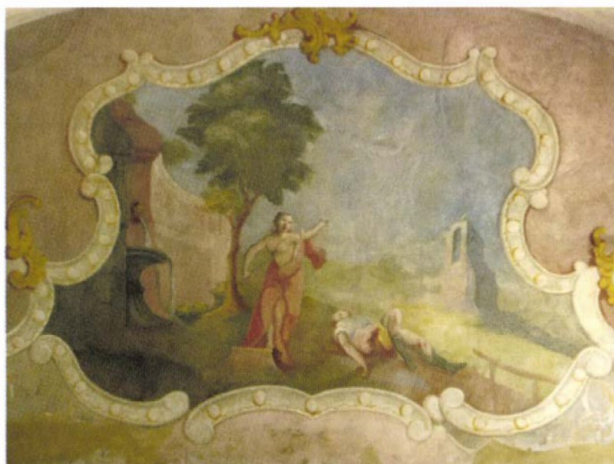
25. kép. 110. szoba, Thisbe. A helyreállított jelenet.

Fig. 25. Room 110. Thisbe. The scene reconstructed.

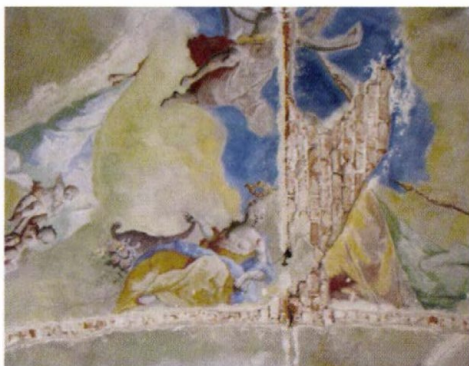
A mennyezet központi alakja nagyobb részét hiányozott: legfontosabb részletei, feje, mellkasa és karjai a vakolattal együtt lehullottak. Az összes alak láthatóan körbe volt festve, tehát a háttérrel teljesen átfestették, eközben a figurákba is belenyúltak.

26. kép. 110 szoba, koronázás. A mennyezet központi kompozíciója erősen sérült volt.

Fig. 26. Room 110, coronation. The central composition on the ceiling was very damaged.

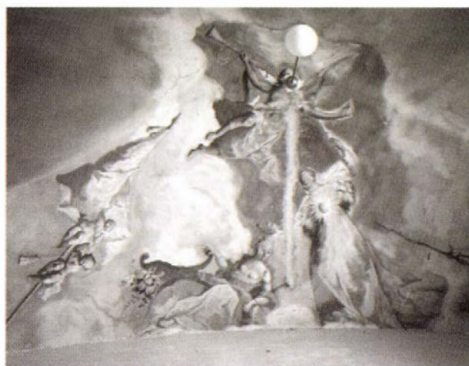
27. kép. 110 szoba, koronázás. A hiányzó főalak archív felvétele.

Fig. 27. Room 110, coronation. Archive photograph showing the missing main figure.

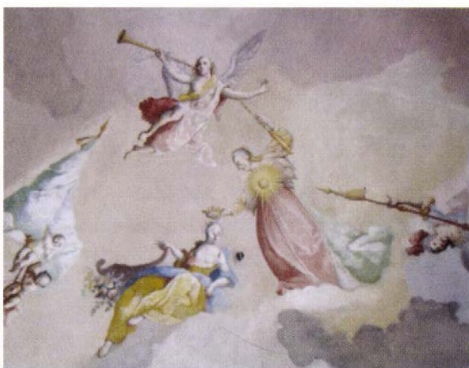
28. kép. 110 szoba, koronázás. A kész jelenet a rekonstruált figurával.

Fig. 28. Room 110, coronation. The scene after restoration with the reconstructed figure.

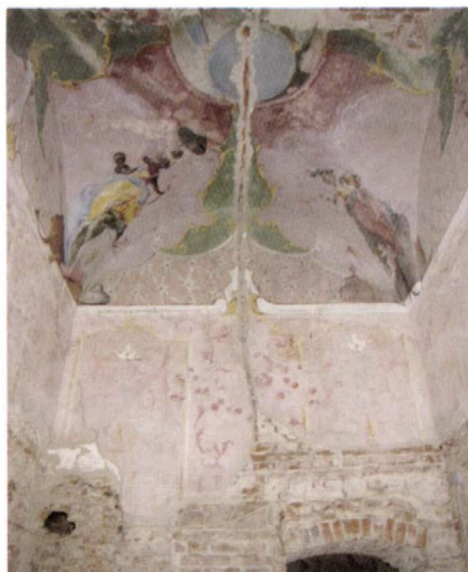
- Az állandó nedvesedés miatt a mennyezet nagy részén a falazatból kioldódott a kötőanyag, így a vékony freskóréteg alatt rendkívül porlékonyvá vált a vakolat, a homok pergett, szinte „kifolyt” a repedéseken, lyukakon. Ezekon

29. kép. 112 szoba. Leromlott állapot restaurálás előtt.

Fig. 29. Room 112. Decayed state before restoration.

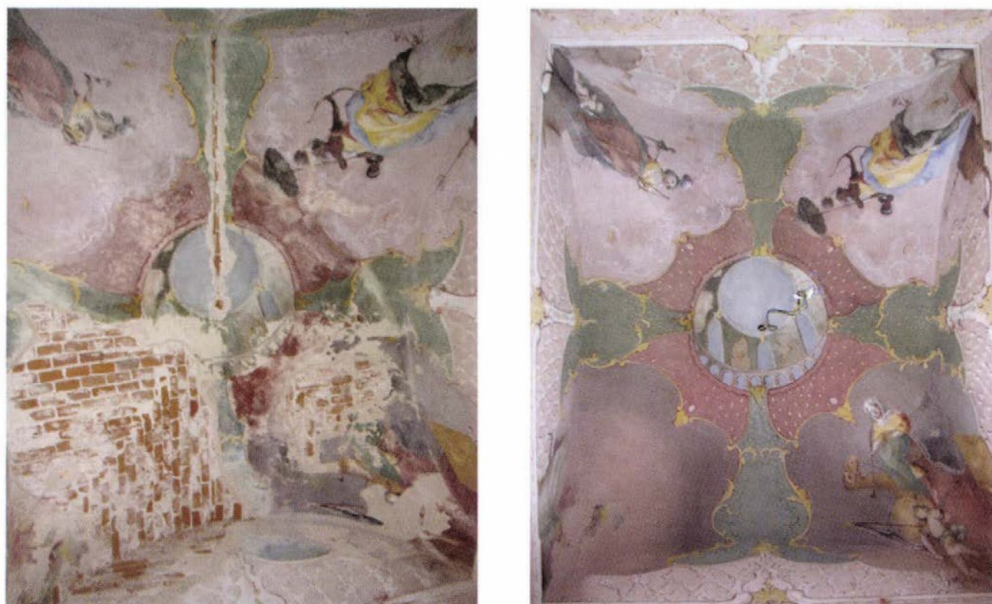
30. kép. 112 szoba. a) A mennyezet beázás miatt roncsolódott felülete restaurálás előtt, b) a restaurált mennyezet a kiegészítésekkel.

Fig. 30. Room 112. (a) The water-damaged surface of the ceiling and (b) the ceiling replastered where necessary and then restored.

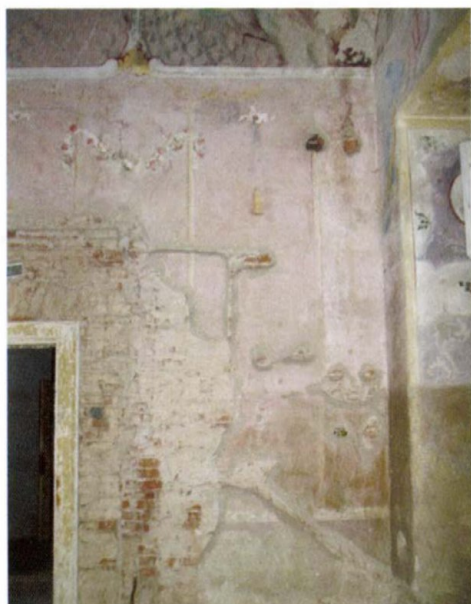
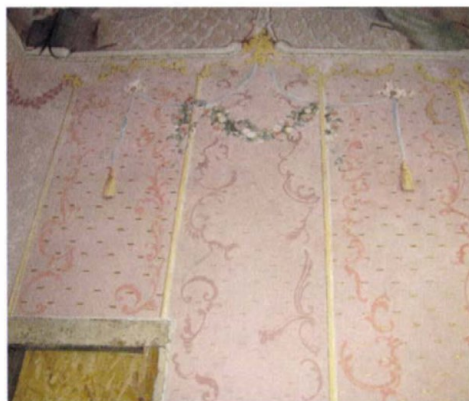
31. kép. 112. szoba. a) Az oldalfalakra jellemző kopottság és hiányok restaurálás előtt, és b) a restaurált oldalfal részlete.

Fig. 31. Room 112. (a) The wear and missing plaster typical of the walls before restoration and (b) detail of a restored wall.
