AZ EDELÉNYI L'HUILLIER-COBURG-KASTÉLY MŰEMLEKI HELYREÁLLÍTÁSA

A Forster Gyula Nemzeti Örökséggazdálkodási és Szolgáltatói Központ (Forster Központ), korábban Műemlékek Nemzeti Gondnoksága (Gondnokság) kezelésében lévő edelényi L'Huillier-Coburg-kastély turisztikai fejlesztésének alapját képező felújítási és restaurálási munkálatok 2009. október 14-én indultak el.¹ A kivitelezéssel párhuzamosan egy kutatócsoport az elmúlt évtizedek kutatási eredményeit pontosította és fejlesztette tovább.² A munkálatok során olyan helyszíni megfigyeléseket is el lehetett végezni, amelyekre korábban nem nyílt lehetőség, így ezek is hozzájárultak a kastély történetének pontosításához.³ Az épület és a hozzátartozó parkrész felújításával párhuzamosan futott a Holt-Bódva revitalizációs projektje is. A kastély ugyanis a Bódva szigetén áll, és amikor a folyót a XX. század második felében szabályozták, a nyugati folyóág holtággá vált.⁴ Az első ütemben a Bódva fölé még egy új gyalogoshidat építettek, valamint a folyó bal partjára parkolót és fogadóépületet is emeltek. 2012. november 28-án írták alá a felújítási projekt második ütemének támogatási szerződését, így be lehet fejezni a kastély belsejének fennma

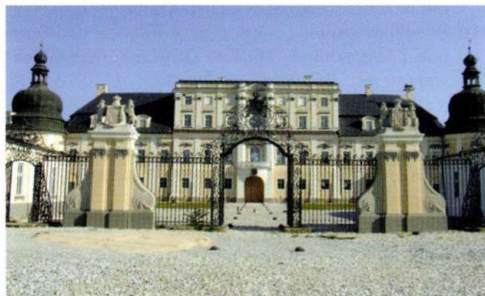
1. A kastély főhomlokzata 2012 augusztusában. A szerző felvétele

A főhomlokzat végein egy-egy kör alaprajzú, lanternás hagymakupolával fedett torony emelkedik. A homlokzaton támpillérek is megjelennek. A középső tengelyben nyíló kocsíathajtó felett mindkét homlokzaton egy-egy erkély húzódik, XVIII. századi kovácsoltvas ráccsal. Északon az erkély alatt az öntöttvasból készült Szász-Coburg-Gothai-címer kapott helyet. Itt az első emeleten, a díszterem erkélyének ajtaja felett egy női fej látható, posztamensén latin felirattal.⁸ A második emeleten egy nagy körablak nyílik, a harmadik emeleten pedig két kivont kardú hajdú a L'Huillier-címet tartja. A déli homlokzatot az északihoz hasonlóan alakították ki. Itt az erkélyajtó szemöldökdszéiben az építési felirat olvasható.⁹ A körablak fölött, a harmadik emeleten az egyesített L'Huillier- és Saint-Croix-címer látható. (1. kép)

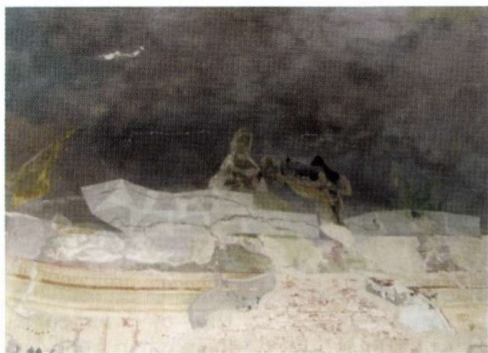
2. Kézcsókjelenet a „gróf szobájá”-ban restaurálás előtt. A szerző felvétele

sek és erős szennyeződések borították. A legnagyobb károkat a beázások okozták. A leg súlyosabbak az „étkező” – az 1.03-as helyiség – északi falát, az 1.04-es helyiség déli falát és az 1.12-es helyiség keleti részét érintették. A restaurátorok az előkonzerválás után eltávolították a szennyeződések és a XX. század első feléből származó átfestéseket. Az elvált vakolatrészek rögzítése, szilárdítása és konzerválása után pótolták a hiányokat, aminek során az eredeti vakolat összetételét és szerkezetét követték. A legkényesebb eljárásra a „grófné szobájá”-ban – az 1.10-es helyiségben – került sor: a déli oldalon a Pyramus és Thisbe történetét hordozó vakolat olyan mértékben elvált a faltól, hogy biztonságosabb volt leválasztani addig, amíg a fal mögött lévő oratóriumot újra boltozzák és a két helyiség között megnyitják a XX. század első felében befallott ajtót.

A retusálásnál a XVIII. századi felszín eredetiségének a megőrzése volt a mérvadó, ezért a retust mindenhol a felület által megkívánt mértékben alkalmazták. A retusált részeket az eredetinel kissé visszafogottabban színezték; a különbség csak nagyon közelről látható. A visszafordíthatóságot úgy érték el, hogy a meszes és akril festéket a már konzervált felületre vitték fel. A megrendelői szándék az volt, hogy amennyire csak lehetséges, értelmezni lehessen a falon látottakat. Ezért néhol rekonstrukcióhoz kellett folyamodni, aminek az alapját archív fotók képezték. Az ehhez készített 1:1-es rajzokat és kisméretű színvázlatokat szigorú szakmai zsűrinek kellett jóváhagynia. Az 1.03-as szobában az északi falon Venus, az egyik nyugati lunettában pedig egy levélvívő puttó alakját rekonstruálták. Venuszhoz csak fekete-fehér felvétel állt rendelkezésre, de a falon lévő pigmentek támpontot nyújtottak. Az 1.04-es helyiség déli falán a tél allegorikus csoportját festették újra egy fekete-fehér fotó és a megmaradt pigmentek alapján. Az 1.10-es helyiségben az mennyezetkép központi erényalakja szenvedett nagy károkat, a helyreállításhoz színes felvételek szolgálták támpontként. Az 1.12-es helyiségben az Ázsiát megszemélyesítő alakot rekonstruálni tudták, de a feltételezeten Európát megjelenítő alakhoz semmilyen támpont nem volt, ezért a zsűri elállt az újrafestéstől. Az oldalfalak ornamentális díszítéseinél az eredeti motívumokból ki tudták szerkeszteni a hiányzó formákat. (2–3. kép)

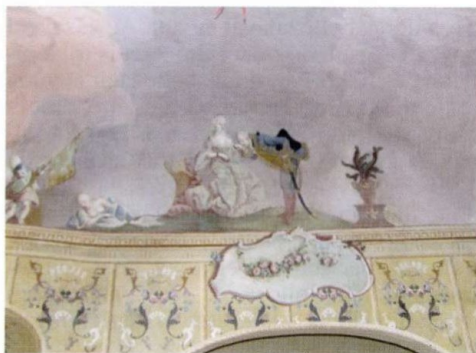
3. Kézcsókjelenet a „gróf szobájá”-ban restaurálás után. A szerző felvétele

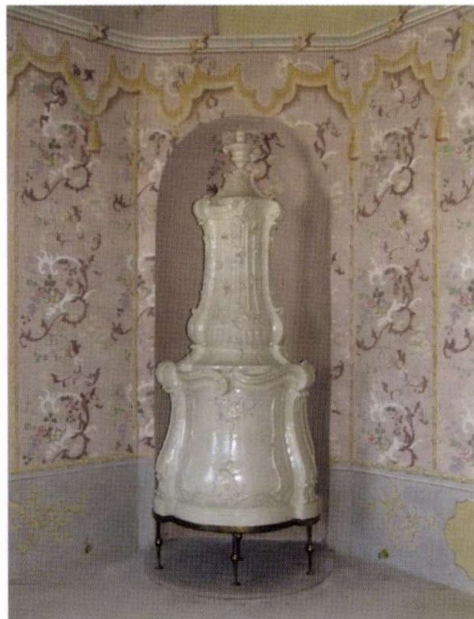
4. Kályha a „keleti vendégszobá”-ban restaurálás után. A szerző felvétele

A kastélyban négy fehér ónmázás rokokó és egy szintén fehér ónmázás klasszicista cserépkályha maradt fenn. A műtárgyakat 2009. december és 2011 márciusa között Szebényi Judit és Soós László restaurálta.⁴⁸ Dávid Ferenc már korábban megállapította, hogy az 1.03-as, az 1.04-es, az 1.05-ös helyiségben és a keleti toronyszobában lévő, szabadon formált rokokó kályhák egy kassai műhelyből származnak.⁴⁹ A hengeres klasszicista kályha az 1.06-os helyiségben állt, és a hátába beépítve megtalálták a két világháború között az 1.03-as helyiségben lévő klasszicista kályha a maradványait. Akkoriban a ma ott lévő kályha még az 1.10-es szobában volt.⁵⁰

A formai kiegészítésekhez modellgipszet alkalmaztak, és csupán az 1.03-as, az 1.05-ös helyiségben és a keleti toronyszobában álló kályhák sisakdíszeiről hiányzó vázát pótolták analógiák alapján. Az 1.06-os szobában lévő klasszicista kályha vázadíszét az archív fotók után készítették el. Ennek és a keleti toronyszobában lévő a kályhának új vaslábazatot is kellett készíteni. Az 1.06-os helyiségben álló kályha hátsó részé-

be beépített darabokból az archív fotók alapján rekonstruálni lehetett a két világháború között az 1.03-as helyiségben álló kályhát. Ez a kályha így mai formájában nagyrészt rekonstrukció. A keleti toronyszobában állították föl, ahonnan a 2009 előtt ott álló rokokó kályhát az 1.10-es helyiségbe vitték át. Ezzel a cserével a kályhák elrendezése közelebb került az eredeti állapothoz, mivel az 1821-es alaprajzról leolvasható, hogy a keleti toronyszobában egyértelműen hengeres, míg a mai 1.10-es helyiségben szabadon formált darab állt.⁵¹ A kastélyban máshonnan származó kályhákat is meg lehet majd tekinteni, melyek felállítása jelenleg folyik.⁵² (4. kép)

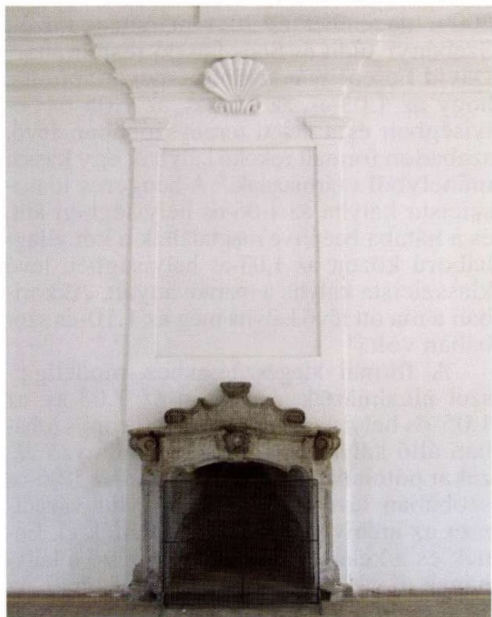
5. A díszterem keleti kandallója restaurálás előtt. A szerző felvétele

A díszterem kandallóit, a beltéri és homlokzati vakolatdíszekkel együtt, Osgyányi Vilmos és Bánfi Gábor restaurálta.⁵³ Megállapították, hogy a XVIII. században a polikróm kandallók kőanyagát a Siklós környéki Tenkes-hegy bányájában fejtették ki. A diagonálisan álló sarokoszlopokat és a kandallók tetején álló vázadíszeket archív fotók alapján rekonstruálták. Az egyik kandalló belső teréből az egyik sarokoszlop töredéke

is előkerült. A máriagyűdi kőbányában (ma már Siklós része) találtak az eredetihez hasonló kőanyagot. A régi felvételeken látható szobrokat nem pótolták, mivel formai rekonstrukciójuk kétséges volt. Feltárták, hogy a kandallók címerpajzsainak kartusait és oromzataik füzérdíszzeit hajdan aranyozták. Ezt tizennégy karátos laparannyal helyreállították. Mindemellett fekete mészkőből pótolták a címerpajzsokból a hiányzó Forgách-címereket is, amelyeket archív fényképek segítségével lehetett beazonosítani.⁵⁴ (5–6. kép)

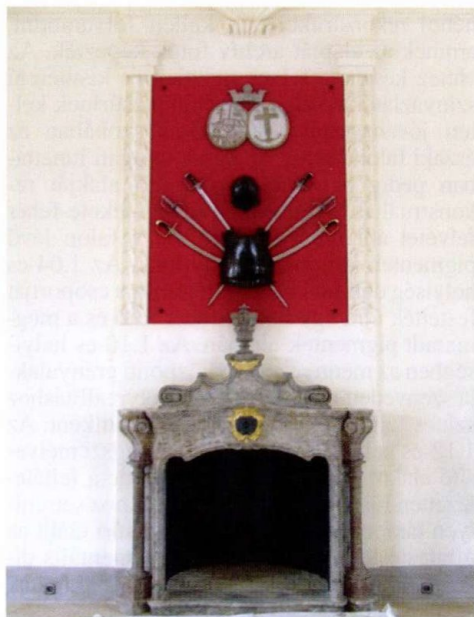
6. A díszterem keleti kandallója restaurálás után. A szerző felvétele

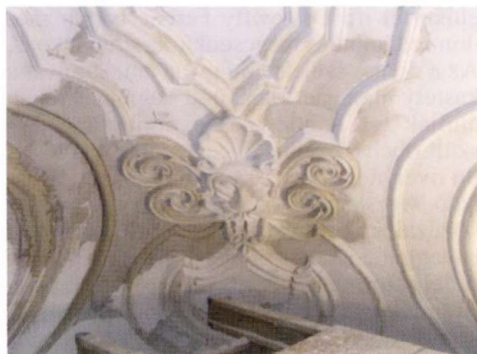
7. A díszterem habarcs-stukkó dísz restaurálás közben. A szerző felvétele

A díszterem boltozatát csakúgy, mint több helyiségét – jelesül a keleti toronyszobát és a lépcsőházat –, valamint a homlokzatot habarcs-stukkók borítják. A díszteremben a beázások miatt több helyen rekonstrukcióra is szükség volt, de a motívumokat ki lehetett szerkeszteni. A stukkókat az eredeti technológiával javították és egészítették ki. Felületükön színezésre utaló nyomokat nem találtak.⁵⁷ (7. kép)

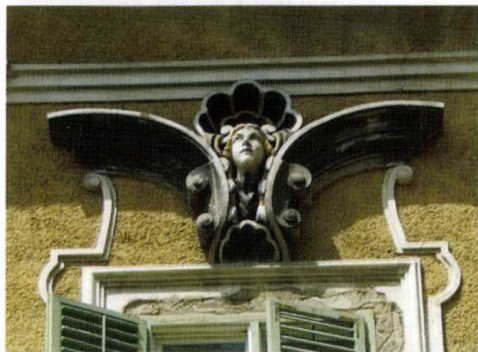
8. Női fej a keleti szárny déli homlokzatán restaurálás előtt. A szerző felvétele

A homlokzaton a megrendelő szigorúan elkülönítette a generál kivitelező és a restaurátorok feladatát. Az épületplasztikai elemekhez és szemöldökökhöz csak restaurátor nyúlhatott hozzá. A szemöldökök mészvakolatát falazott téglára magra hordták fel, a XX. században pedig erős cementhabarcsos rétegekkel kenték át. A vakolatdíszek azonban a legtöbb helyen nagyon erősen lepusztultak. A restaurátorok a fellazult habarcsrétegeket eltávolították, majd a szilárdítás és tömítés után a formai kiegészítéseket kültéri finomszemcsés homlokzati vakolóhabarccsal végezték el. A tisztítás során arra is fény derült, hogy a XX. századi cementes köpenyezések felületét színezték feketével. Néhol előkerült a mészhabarcs-díszek eredeti sötétszürke színe, melynek alapján rekonstruálni lehetett a korábbi színezést. A címereket és a címentartó figurákat korábban olyan erősen átvakolták, hogy a cementhabarcsot

nem lehetett eltávolítani. Jelentősebb beavatkozásra csak az északi oldal címentartó figuráin volt szükség. A restaurálás során minden díszítésnél a felületeken fellelhető lokál színeket festették fel. Csupán a szárnyak déli homlokzatain lévő női arcokhoz nem volt támpont, így ezek testszínre kaptak.⁵⁸ A restaurált felületeket KEIM homlokzatfestékkel és színezőanyagokkal színezték. (8–9. kép)

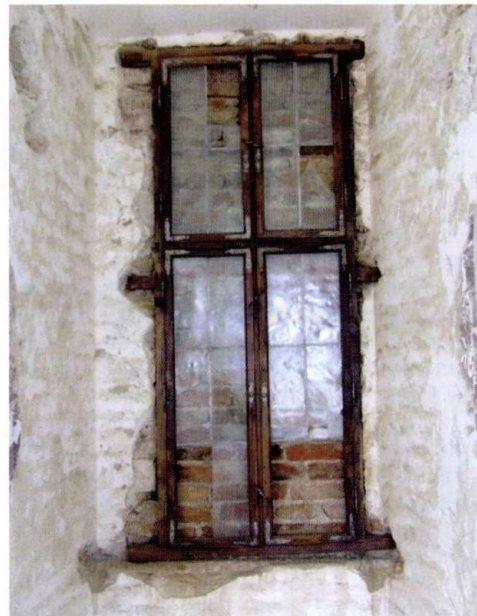
10. A keleti toronyszobában feltárt ablak restaurálás után. A szerző felvétele

A restaurálások menetrendje miatt volt rá szükség, hogy az ablakokat már 2010-ben beépítsék. 2011. január 17-én azonban egy nem várt esemény történt: a keleti toronyszoba északnyugati sarkában, egy valószínűleg XIX. századi befalazás kibontása közben, két falrétteg közül előkerült egy borovi fenyőből készült, XVIII. századi ablak.⁶⁴ A faszerkezetet könnyező házigomba támadta meg, a vasalatok az ólomkerettel és tizenhét fennmaradt üvegtáblával együtt azonban jó állapotban voltak.⁶⁵ A stábléces keresztosztóval tagolt, szimpla üvegezésű ablak öntött üvegtábláit ólomkeret tartja, amit a főzolt fakeretekbe építettek bele. A feltárás után megkönnyebbülten vettük tudomásul, hogy az osztásrendszer és a külső díszléc geometriája megegyezik a legyártott ablakokéval. Az alsó szárnyakat három-három, a felsőket kettő-kettő bevéső pánttal szerelték, és lencsefejú szögekkel rögzített sarokvasakkal erősítették meg. A szárnyak záródását alul kettő, fölül pedig egy forgózár biztosítja. Szárnyanként egy szögelt húzóka segíti a nyitást, illetve a nyitott szárnyakat egy-egy szemes csavarokkal felerősített kiakasztó kampó biztosítja. Az ólomkeretet a külső oldalon szárnyanként alul kettő, fölül pedig egy keresztbemenő vasalat erősíti, melyet az alatta lévő ólomosztóhoz forrasztottak, és a fakerethez szögelték. A vasalatok ónoztak, míg a fa részek felületkezelésének nem maradt fenn nyoma. Az ablakot 2012 júniusában Dabronaki Béla farestaurátor, Páhi Attila fémrestaurátor és Gábler Szilvia szilikátrestaurátor restaurálta. A helyreállítás során jelentős részeket sikerült megőrizni az eredeti asztalosszerkezetből is.⁶⁶ (10. kép)
