Falképrestaurálás az edelényi kastély festett termeiben (2009–2011)

*Boromisza Péter – Brutyó Mária – Csanda Jenő – Győri Lajos – Fabó Éva
– Forrai Kornélia – Gyarmati András – Heitler András – Hoós Mariann
– Jeszeniczky Ildikó – Nemessányi Klára – Sztrakai Judit – Verba Erika*

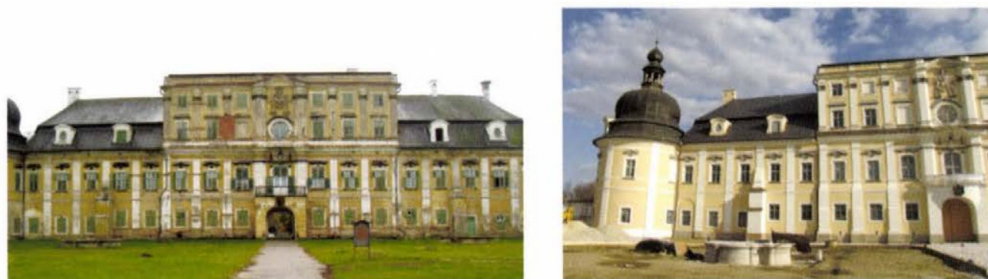
1. kép. A kastély főhomlokzata a) felújítás előtt és b) után.

Fig. 1. The main facade of the castle (a) before renovation and (b) after it.
